## Actuaciones de conservación en la iglesia de la Asunción de Luco de Jiloca

**RESUMEN.** Este artículo se centra en la intervención realizada en la Iglesia de la Asunción de Luco de Jiloca, especialmente en los trabajos efectuados en los bienes muebles tras las obras de rehabilitación del edificio. Todo ello desde una perspectiva en la que los procedimientos conservativos adquieren gran importancia para garantizar la permanencia de nuestro patrimonio cultural.

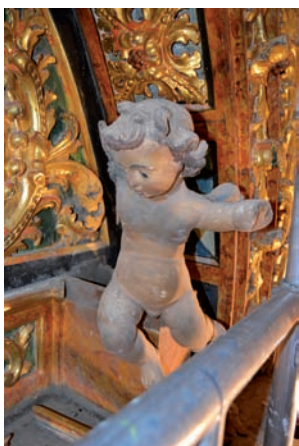
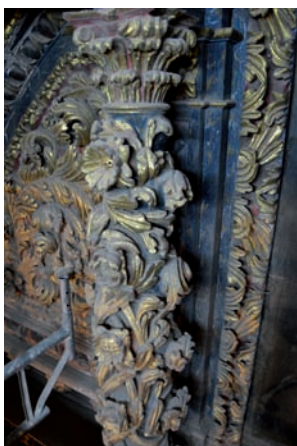
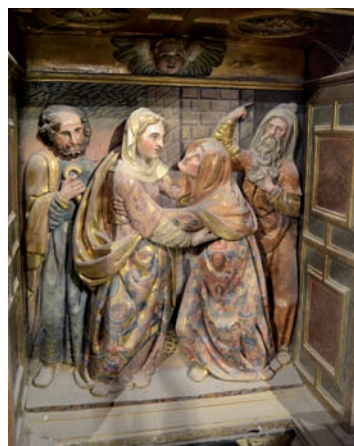
La consecuencia más visible y evidente de las obras efectuadas en el inmueble era la importante y espesa capa de suciedad compuesta por polvo blanco que cubría todo el interior de la iglesia. Esta capa no sólo suponía una alteración estética sino que para la conservación de las piezas suponía un riesgo, puesto que dicho depósito favorecía la acumulación de humedad y con ello la aparición de nuevas alteraciones y la aceleración de los procesos de degradación. Por esta razón ha sido imprescindible esta intervención, cuyo objetivo principal consistió en la eliminación de esa capa de suciedad y polvo blanquecino depositado sobre las obras.

Acumulación de suciedad.

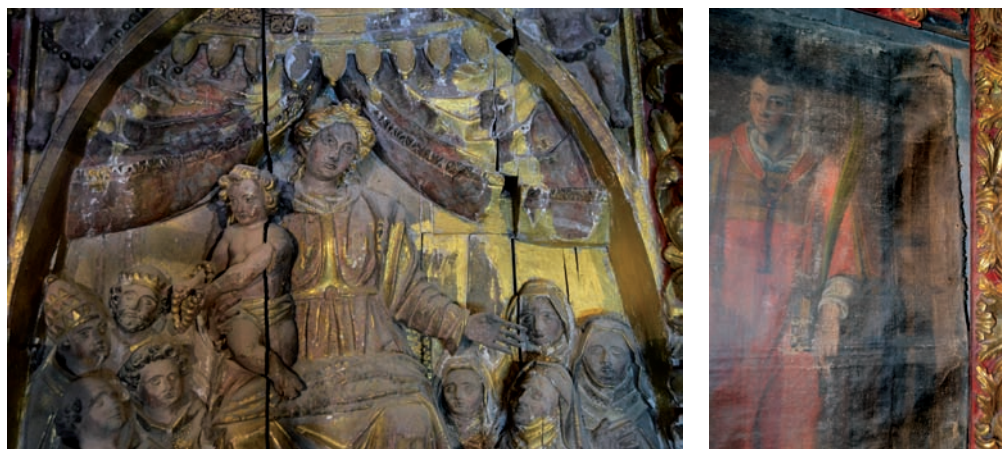
En el retablo de la Virgen del Rosario la mayor alteración ha sido provocada por la humedad debido a una importante gotera en esta capilla. Toda esa humedad ha provocado importantes pérdidas de adhesión en la capa pictórica y por consiguiente abundantes pérdidas de policromía. Debido a esta situación la intervención en este retablo ha sido mucho más profunda y urgente en los relieves.

Importantes alteraciones en el relieve central de la Virgen de Rosario y en los lienzos.

Mientras en otros retablos con la eliminación de suciedad era suficiente para facilitar su conservación en este caso era imprescindible un tratamiento de fijación de la policromía para garantizar su futura conservación, con lo que queda evidente que el criterio de mínima intervención se debe ajustar a cada caso y su situación particular.

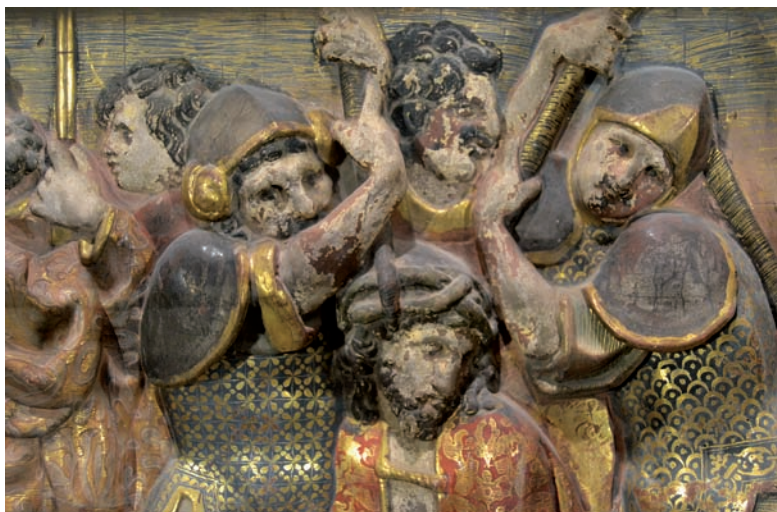
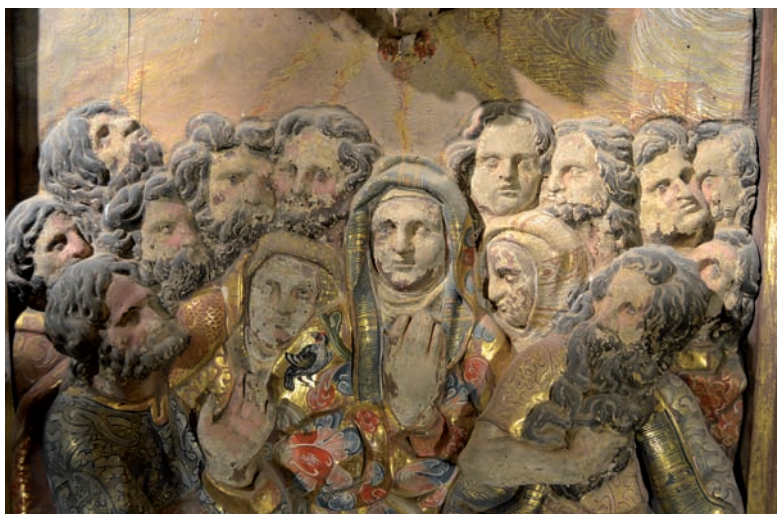
El caso del retablo mayor es mucho más delicado. Independientemente de la capa de suciedad que lo cubre y la gran cantidad de cera de velas acumulada, se han detectado alteraciones mucho más graves para su conservación. El ataque de xilófagos y la pérdida de adhesión de la película pictórica en las carnaciones de los relieves del segundo piso y del ático suponen un grave riesgo para la correcta conservación del bien. Se detecta una clara diferencia entre el banco y el cuerpo central con los pisos superiores. El hecho es que en la actualidad hay gran cantidad de pérdidas y que si no se actúa es posible que el porcentaje de pérdida de carnaciones aumente con el paso del tiempo.

Grave alteración en carnaciones.

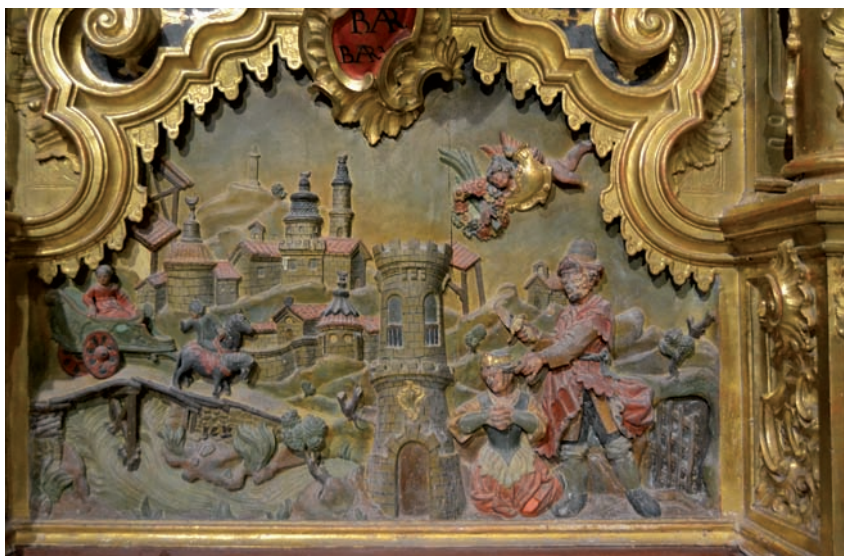
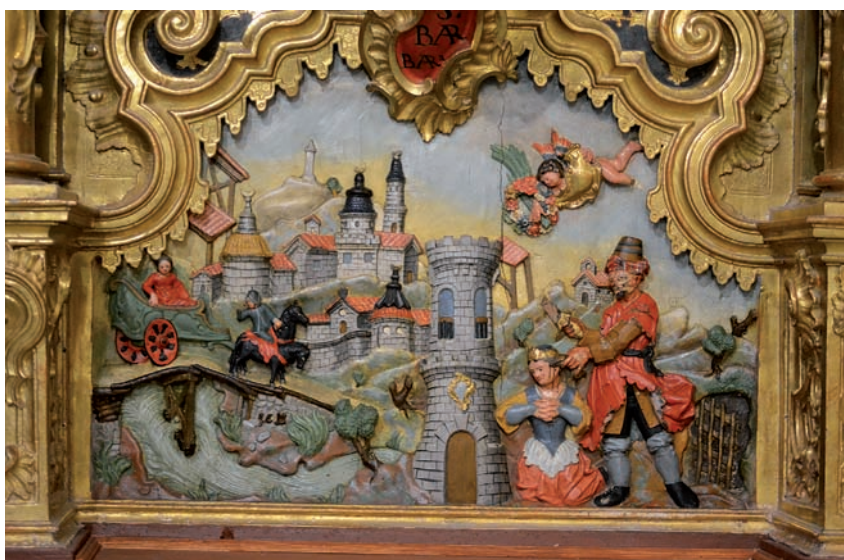
En el retablo de Santa Bárbara, se unió la finalidad de conservar con la de devolver su identidad estética al relieve del banco, siendo que debido a la fuerte degradación de la capa de protección final dificultaba la apreciación y correcta lectura de la escena de dicho relieve y distorsionaba la gama cromática original. Por esta razón tras la realización de las pertinentes pruebas de solubilidad y de las catas de limpieza se decidió intervenir y eliminar esa sustancia filmógena extemporánea completamente degradada.

Eliminación de capa de protección extemporánea degradada.

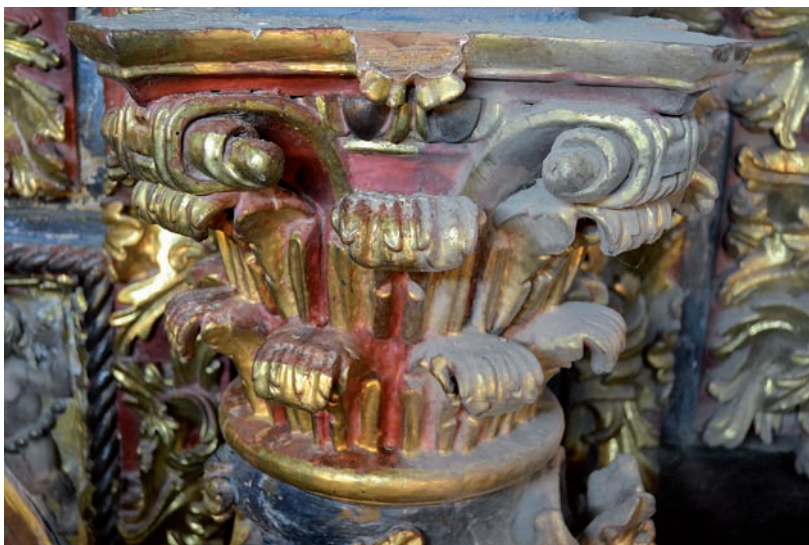
Proceso de limpieza superficial.

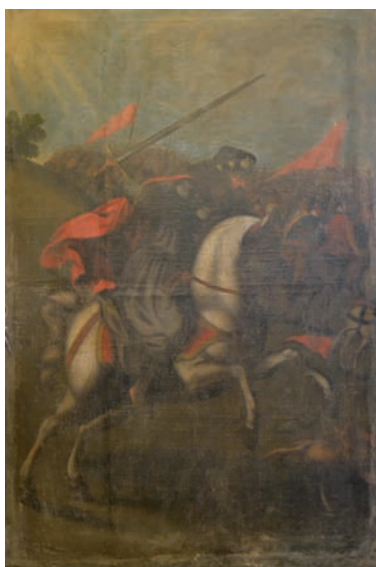
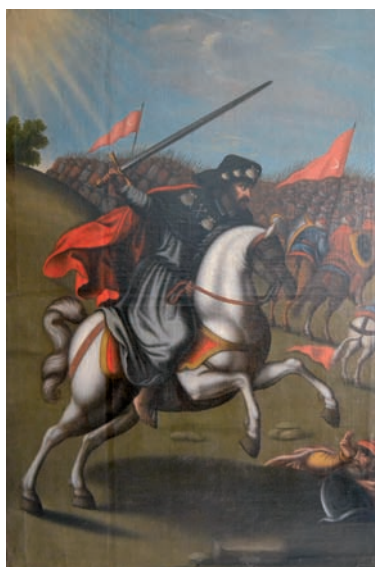
Los procesos aplicados a los lienzos se han basado principalmente en el tratamiento del soporte. Los lienzos se encontraban desclavados del bastidor manifestando importantes deformaciones en los soportes textiles. Dichos bastidores resultaron estar fragmentados con lo que ha sido imprescindible su sustitución pudiéndose realizar así un correcto tensado del soporte textil.

Un grave problema que se detectaba en los tres lienzos era su falta de anclaje con la mazonería surgiendo así el riesgo de caer por detrás del retablo, por lo que un nuevo anclaje era la prioridad para garantizar su estabilidad y seguridad.

Estado inicial.

Estado final.

Se eliminó no solo la capa de polvo no adherido mediante limpieza en seco con medios mecánicos, sino también la capa superficial de suciedad adherida a la capa pictórica a través de métodos acuosos, es decir, dentro del proceso de limpieza superficial se dio un paso más. Al igual que en el resto de piezas cuya intervención de limpieza ha sido más profunda, previamente se realizaron las pruebas de solubilidad y las catas de limpieza. La suciedad que presentaban principalmente era polvo adherido, humos, ceras... con lo que los métodos acuosos eran muy adecuados para esa eliminación sin producir ningún riesgo en la capa pictórica original. El resultado de la limpieza ha sido muy satisfactorio puesto que han recuperado su gama cromática original, y se han revelado detalles en las escenas antes completamente inapreciables. Tras el proceso de limpieza se estucaron las lagunas con pérdidas de capa pictórica, se reintegraron con técnica reversible y discernible, y se aplicó una capa de protección final.

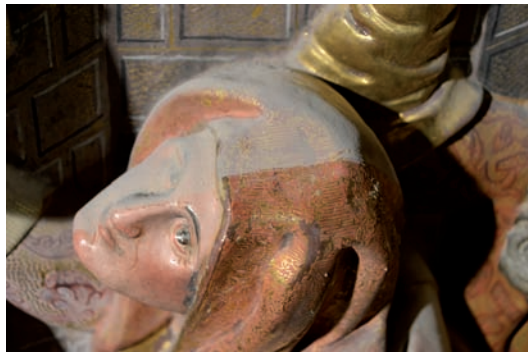
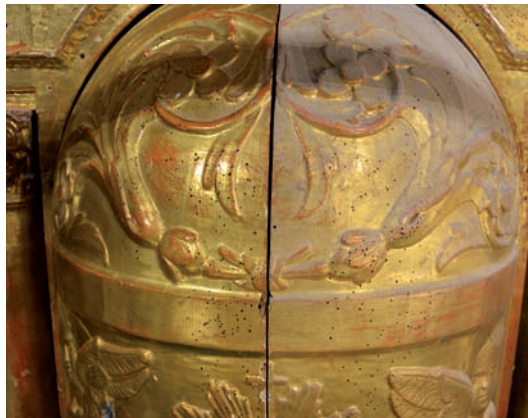
Como es de esperar, el retablo mayor de la Asunción de la Virgen, siglo XVII, es sin duda la pieza más importante de todo el inmueble y por lo tanto fue necesaria mayor dedicación a esta obra. El estado de conservación como ya se ha comentado anteriormente es crítico, puesto que el ataque de insectos xilófagos ha debilitado la estructura leñosa de la madera. Por esta razón es necesario que en un futuro no muy lejano se realice una intervención de desinsectación para asegurar su conservación.

Eliminación de capa de suciedad.

Los tratamientos aplicados a esta obra, además de la eliminación de la suciedad superficial por medios mecánicos, han profundizado un poco más en la limpieza con métodos en seco por medio de la utilización de esponjas adecuadas de restauración para la completa eliminación de la capa de suciedad no adherida y conseguir así la recuperación del brillo natural de la lamina de oro y del cromatismo de los relieves. Esto solo ha sido posible en las partes donde no había peligro de pérdida de capa pictórica, es decir, donde la adhesión de sustratos es adecuada y correcta, con lo que en las carnaciones de las escenas el uso de cualquier método de limpieza ha sido muy limitado.

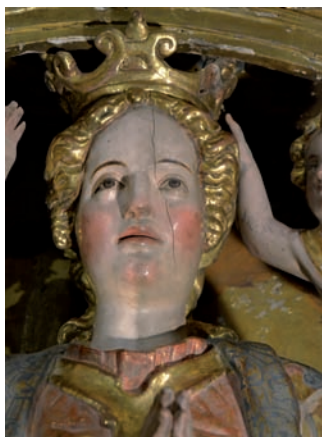
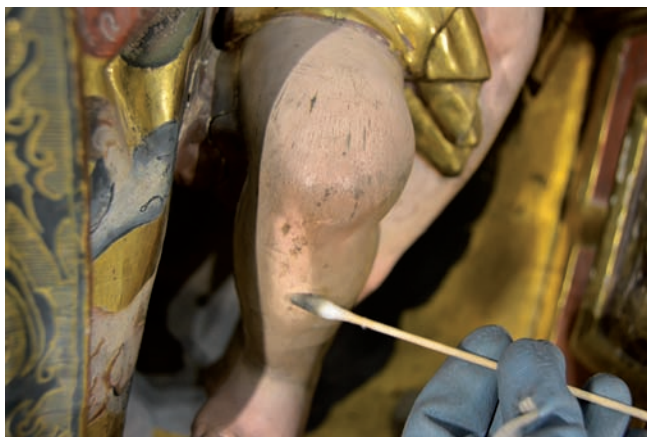
Proceso de eliminación de suciedad adherida.

Como actuación especial, en determinadas carnaciones cuyo estado de conservación lo permitía, como son los ángeles de los entablamentos y la escultura central de la Virgen y los ángeles, se utilizaron métodos acuosos de limpieza, es decir, soluciones acuosas tamponadas, para la eliminación de una importante capa ennegrecida producida por polvo y humos adheridos en esas zonas que dificultaban la apreciación de la belleza de dichas policromías.
