## Retablo gótico San Juan Bautista. Cutanda. Documentación y restauración

Belén Díez Atienza\*

Pedro Luis Hernando Sebastián\*\*

**RESUMEN.** El retablo de San Juan Bautista ubicado en la iglesia parroquial de la Asunción de Nuestra Señora de Cutanda ha sido recientemente objeto de un proceso de restauración. Ejecutado en un estilo gótico tardío para la ermita de San Juan Bautista de la misma localidad, representa distintas escenas de la vida del santo.

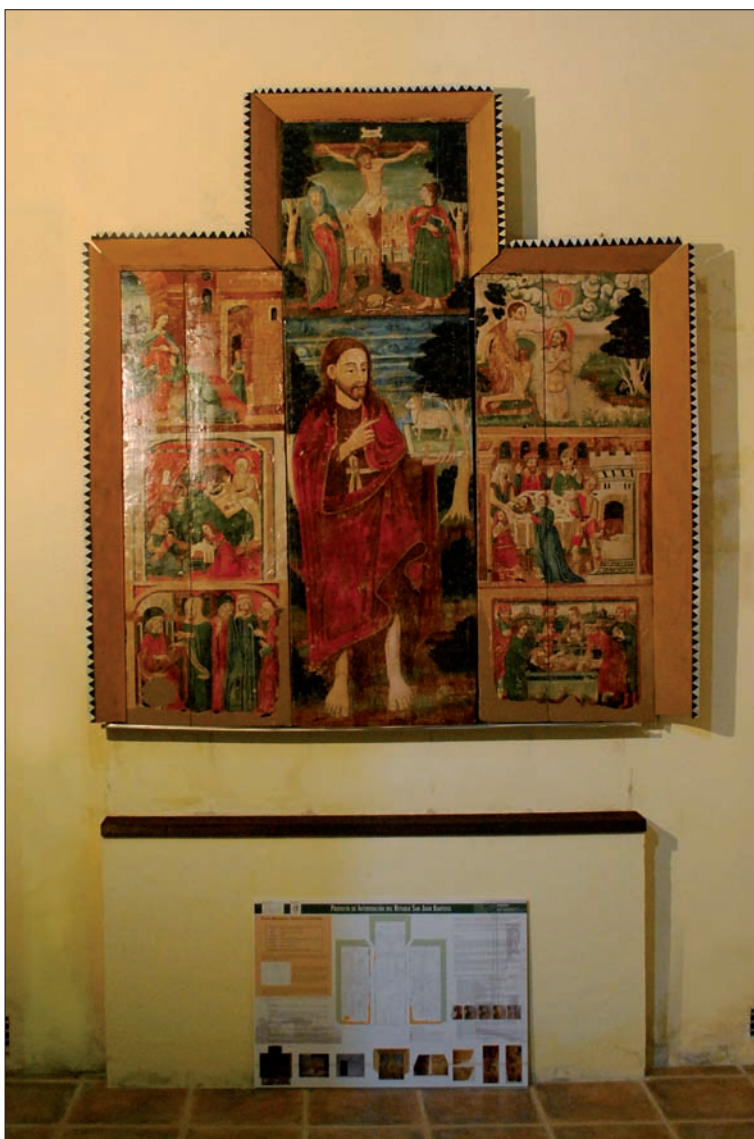
Estado final Retablo San Juan Bautista.

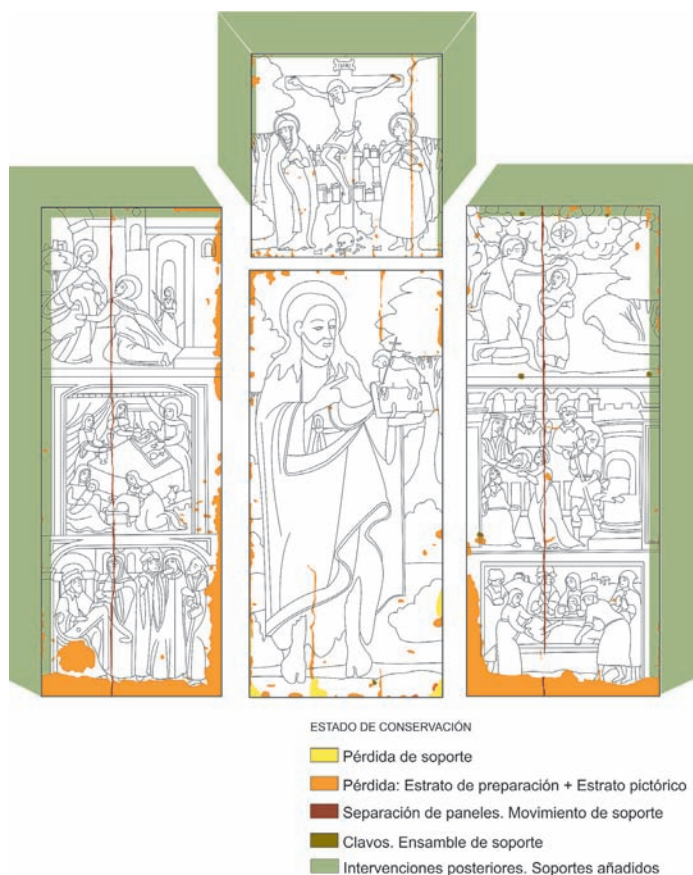
Figura 7. Diagrama de daños. Estado de conservación inicial.

El estado de conservación que presentaba este retablo podía considerarse como delicado, por la conjunción de diferentes agentes de deterioro como los destacables cambios bruscos en la humedad relativa y temperatura y la acción humana inadecuada. Además, los altos índices de humedad relativa han permitido que proliferaran los insectos xilófagos. En este diagrama (Fig.7), se pueden localizar concretamente las zonas de mayor deterioro provocado a la obra.

A estos daños se le suman, los derivados del continuado uso litúrgico, los producidos por el traslado, la acumulación de suciedad en toda la superficie del reverso, y el propio envejecimiento de los materiales constitutivos con el paso de los años. También los deterioros externos como son limpiezas inadecuadas, añadido de piezas no originales, además de desmontajes y nuevas piezas metálicas.

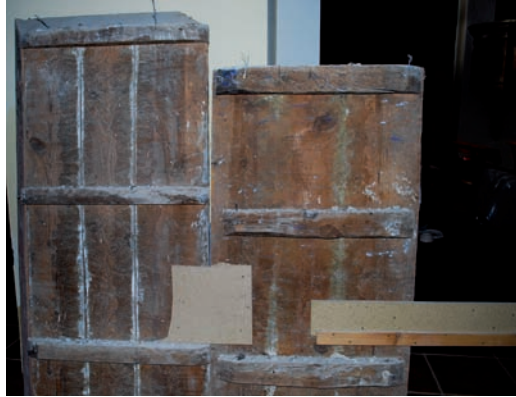
Figura 8. Reverso. Estado inicial. Proceso de desmontaje.

La totalidad del retablo presenta suciedad acumulada en el reverso del mismo, no solo por los depósitos de polvo, sino por la presencia de yeso depositado debido a la degradación del muro en el que se asentaba y los trabajos realizados en él. El estado de conservación que presenta la pared es aceptable, aunque exterioriza humedades notables por la capilaridad de sus paredes que podemos evidenciar en el estado deteriorado de la pintura, pequeñas disgregaciones del mortero haciéndolo algo pulverulento, pero sin ninguna grieta significativa a pesar de las humedades detectadas.

En cuanto al soporte, la integridad estructural no suponía peligro, no apreciándose movimientos ni deformaciones que representaran riesgo de colapso. Presentaba numerosas piezas (Fig.8) de madera variada actuando como elementos de fijación. El soporte contenía gran variedad de daños, como grietas y juntas abiertas, deformaciones y desprendimientos de piezas. A lo largo de las tablas laterales, especialmente en las del primer cuerpo, mostraba una separación de paños motivados por movimientos higroscópicos intensos, que han acabado por fragmentar la superficie.

Los trabajos se iniciaron con un previo estudio técnico de la disposición del soporte mediante los elementos que la fijaban. Para un correcto desmontaje de las piezas se llevó a cabo una enumeración sobre un plano y sobre las piezas del posicionamiento de cada una que forma el conjunto.

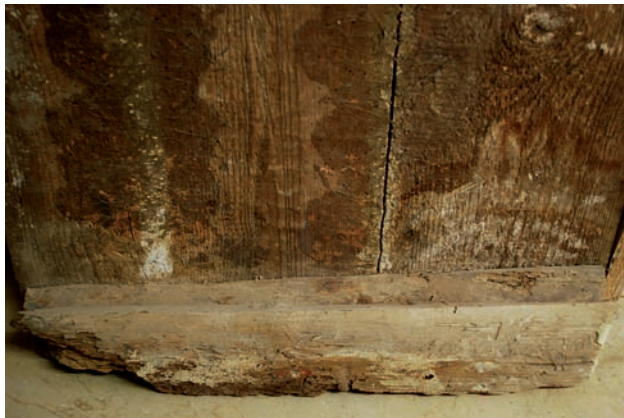
Figura 9. Reverso. Ataque de insectos xilófagos.

Encontramos numerosas zonas en las que se habían producido ataques de insectos xilófagos (Fig.9). El debilitamiento ocasionado era superficial en alguna zona y en otras, como los laterales o inferiores de las tablas y algún travesaño, el daño se vio favorecido por la humedad y la integridad del soporte resultó comprometido con numerosas pérdidas de madera.

lo que se eliminó de manera superficial mediante brochas y aspiración. Posteriormente, se procedió al tratamiento contra insectos xilófagos por el reverso de las tablas mediante inyección de producto líquido preventivo-curativo. Este procedimiento se repitió cuantas veces fue necesario hasta lograr estabilizar la obra en las zonas en las que los insectos aún estaban activos.

Para concederle mayor estabilidad al soporte, al verse afectado por el daño de los insectos, la madera fue consolidada mediante la impregnación de una resina acrílica termoplástica<sup>11</sup> en disolvente, devolviéndole en medida de lo posible las calidades estructurales iniciales. Este mismo ataque le había ocasionado en algunas zonas perimetrales pérdidas de soporte. En las de mayor tamaño se reintegró volumétricamente con resina epoxi<sup>12</sup> recuperando la unidad estructural y estética del soporte.

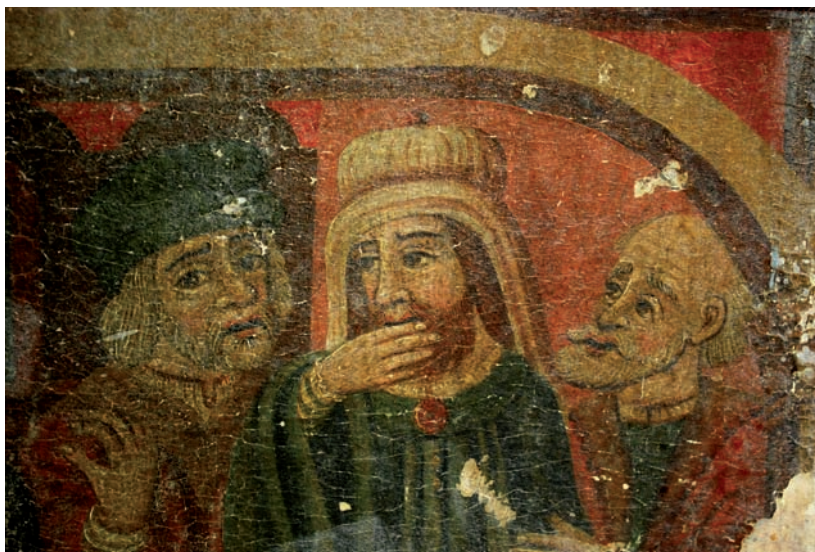
Figura 10. Modificación cromática.

En cuanto a los estratos pictóricos (Fig.10) sufre pérdida del cromatismo original como consecuencia directa de la aplicación de barnices u otras sustancias, más su

posterior degradación, añadiendo el humo graso de las velas y el polvo acumulado a lo largo de los años, lo que provoca esa distorsión visual de la pintura original.

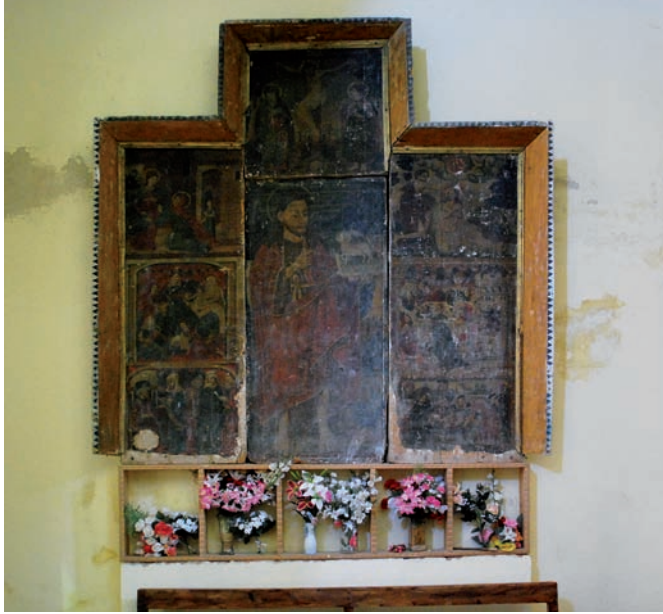
Figura 11. Estado de conservación inicial.

Las pérdidas dejan grandes zonas de soporte al descubierto en los laterales y en las zonas inferiores. Además circundante a estas partes la policromía aparece pulverulenta, como consecuencia de la pérdida de consistencia de la capa de preparación provocada por la excesiva humedad. Encontramos también pequeñas partes en las que se ha disipado únicamente la policromía, conservándose parte de la capa de preparación.

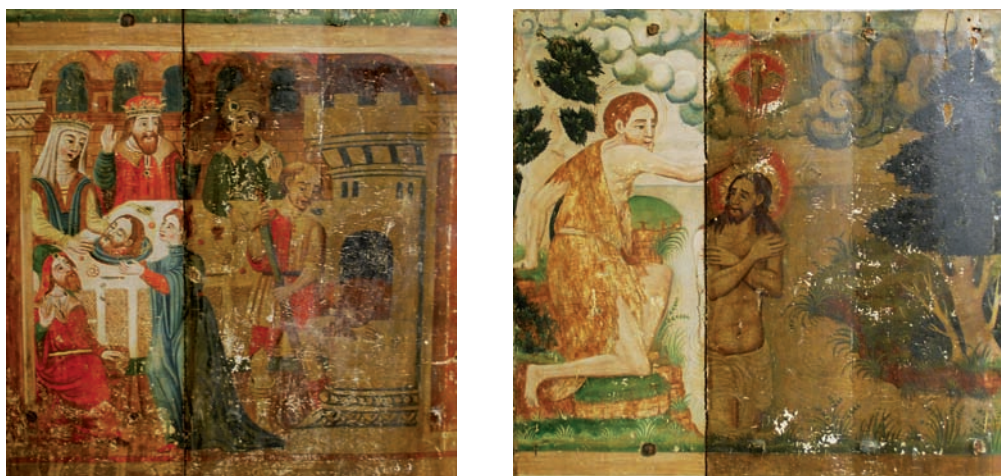
Figura 13. Proceso de limpieza del estrato pictórico.

En cuanto a las cuatro tablas, se retiró el papel empleando para la fijación obteniendo una superficie de pintura adherida a los estratos anteriores, lo que permitió proceder a la limpieza fisicoquímica (Fig.13). Se llevó a cabo en su totalidad con un agente limpiante en forma gel de disolventes<sup>14</sup>, con el que se puede alcanzar la remoción de esa capa espesa de barnices envejecidos, gomas lacas y suciedad.

Las zonas de lagunas y pérdidas de pintura y estratos preparatorios se han restituido mediante un estuco natural blanco, consiguiendo la puesta a nivel y la preparación de la superficie. Así se ha procedido a la reintegración cromática mediante colores acuarelables en una primera fase o con pigmentos al barniz en algún caso puntual, para ajustar la saturación de colores. El criterio empleado ha sido el diferenciador, manejando el bajo tono en las pérdidas minúsculas y en las zonas grandes, como las situadas en la parte inferior de esta obra, un único color en relación a la gama cromática de la zona. Se carecía de documentación fotográfica que sirviera como testi-

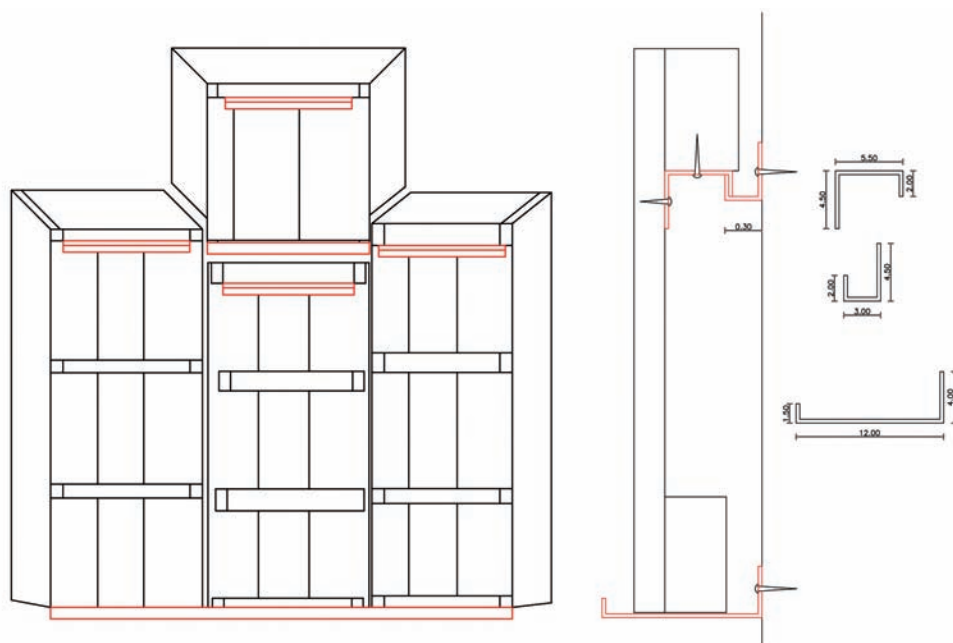
Figura 14. Plano estructura de anclaje al muro.

La separación del muro es obligada y fundamental para crear corrientes de aire que recorran todo el reverso del soporte de este retablo, evitando además el contacto con las humedades posibles del muro.

La creación de un sistema de estructura de anclaje al muro (Fig.14) ha sido necesario. Para ello se hizo un análisis de materiales seleccionando el acero inoxidable como el adecuado para diseñar la estructura. Ofrece una serie de propiedades óptimas para la estabilidad de la madera, pues tienen resistencia a la corrosión natural, gran firmeza mecánica y aguante a temperaturas bajas como las que afectan al interior de la iglesia.

El método de sujeción planteado consiste en compactar las piezas para el montaje de las mismas. Cada una de las tablas cuenta con un perfil de anclaje al muro sujeto en los travesaños y soporte, actuando los pesos de manera independiente aunque aparentemente creen el conjunto. Apea en una estructura de base donde se transmite a su vez el peso, dividiéndolo y evitando tensiones. Estos perfiles corredizos son anclajes móviles que evitan la reiterada acción de incluir estructuras fijas costosas de retirar.
