## Estudio medioambiental del río Jiloca

**RESUMEN.** Siguiendo las pautas marcadas por la Directiva Marco del Agua, se estudiaron diversos indicadores de la calidad de los ríos Jiloca y Pancrudo tales como la fauna piscícola, la comunidad de macro-invertebrados bentónicos, las comunidades de vegetación de ribera, las características hidrogeomorfológicas y del hábitat fluvial. Para la evaluación de la calidad ecológica se utilizaron diversos índices: IBMWP y IASPT de macro-invertebrados acuáticos; QBR, de la calidad de la vegetación de ribera; y IHM a partir de parámetros hidrogeomorfológicos. Los resultados indican que el estado del río Pancrudo es mediocre y el del río Jiloca *malo*. Las principales afecciones encontradas son debidas a sondeos y detracciones de caudal, a vertidos de aguas residuales sin depurar, y a las modificaciones del cauce y de las zonas de ribera. Sin embargo, a pesar de su disminuída condición ecológica, algunas secciones de estos ríos mantienen valores importantes que es necesario preservar, tales como una población de trucha común (*Salmo trutta*) de raza autóctona, ejemplares añosos de álamos negros en las márgenes, secciones con la morfología fluvial

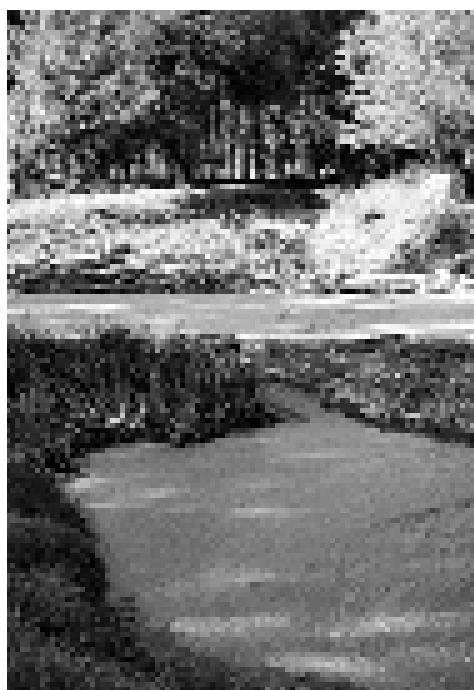
Las extracciones de agua por sondeo así como las derivaciones de agua hacia acequias de riego influyen drásticamente en los caudales circulantes de los ríos Jiloca y Pancrudo. La disminución del caudal tiene como consecuencia la consiguiente reducción en la potencia de autolimpieza, lo que da lugar a una deposición de sedimentos finos,

que recubren el lecho, y al aumento de nutrientes. En verano la eutrofia del río Pancrudo aguas abajo de Barrachina puede considerarse como muy fuerte. La reducción de caudal aguas abajo de los azudes también hace subir la temperatura del agua. El río Jiloca no se suele secar aguas abajo de los azudes, pero el cauce se seca en todo el tramo aguas arriba de los Ojos de Monreal. Esto tiene relación con las detracciones o derivaciones del caudal de manantiales a acequias de riego, así como con los numerosos pozos que se han construido en los últimas décadas en todo el valle del Jiloca y que han hecho descender el nivel freático del acuífero. Según estudios hidrológicos, antiguamente el cauce del canal del Jiloca desde Cella a Monreal del Campo se mantenía todo el año, alimentado por las aguas del acuífero, pero actualmente se seca pues depende principalmente de las precipitaciones. Además, al bajar el nivel freático, el agua se filtra al acuífero, con lo que el lecho del río queda seco. Durante una punta de avenida en agosto del 2001, de un caudal de  $1-1'5 \text{ m}^3/\text{s}$  en el puente de Torrelacárcel, no quedaba nada 5 km. aguas abajo (Rubio Dobón, 2005).

Foto 1. Río Pancrudo a la altura del camino a Barbacán. Nótese cauce seco aguas abajo del puente que hace de presa.

El volumen de derivaciones de caudal para regadío no se conoce con precisión, ni tampoco los volúmenes extraídos por los pozos. Sin un control de las detracciones, los caudales del río pueden no ser suficientes para mantener el ecosistema acuático (foto 2). Este es un tema que la administración de las confederaciones hidrográficas tiene pendiente y es urgente que se instalen los controles necesarios.

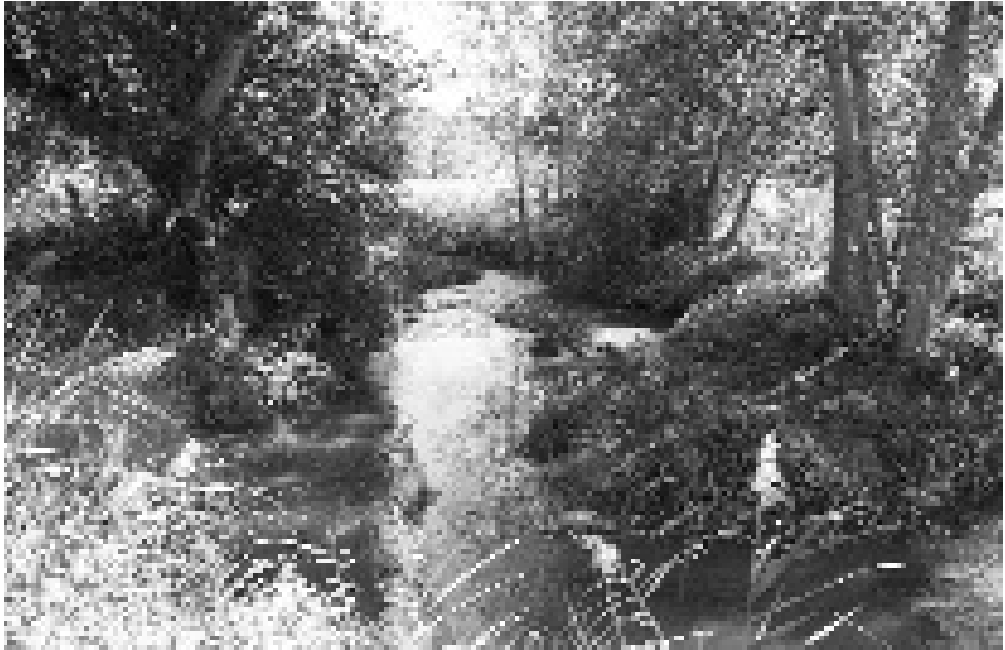
Foto 3. Sección bien conservada del río Jiloca, con vegetación arbórea, pequeños rápidos y una isla vegetada.

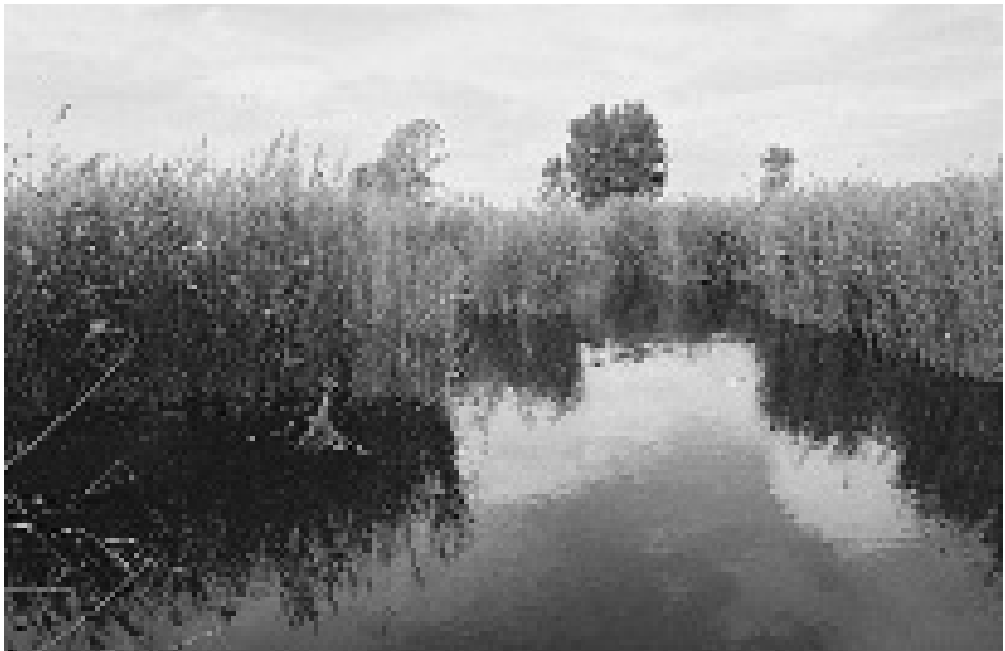
Foto 4. Humedal Ojos de Camínreal o de la Rifa. Zona de aguas abiertas y carrizal con una profundidad de más de 2 m.
