## **Siembra de cultivos herbáceos en cortafuegos forestales y su influencia en la protección del suelo: una experiencia en el valle del Jiloca**

Chabier de Jaime Lorén

**RESUMEN.** Se comparan los indicios de pérdida de suelo en cortafuegos forestales sembrados con centeno y pipirigallo (sainfoin) con otro que en el que no se realiza la plantación. Los resultados apuntan que en el primer caso las pérdidas de suelo son poco manifiestas ya que los surcos son escasos y pequeños mientras que la parcela no laboreada tiene numerosas evidencias con grandes surcos y otras huellas de erosión. La siembra de cultivos herbáceos en cortafuegos proporciona pastos, favorece a la vida silvestre y reduce la pérdida de suelo.

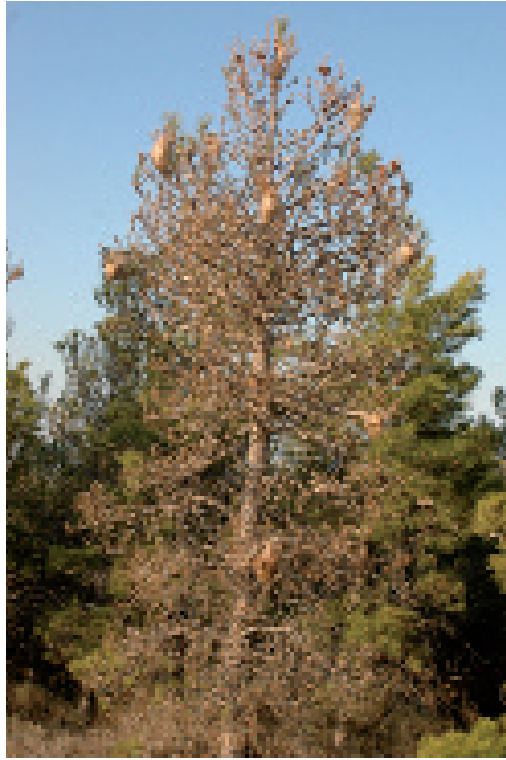
Latizal de pino negral en el monte de Monreal del Campo.

Hacia 1955 el Patrimonio Forestal puso en marcha un proyecto de repoblación forestal en 447 Has de aquellas tierras, las de mayor pendiente y con suelos menos desarrollados. Se realizó una preparación mediante yuntas de bueyes y se utilizó exclusivamente pino negral (*Pinus nigra* var. *austriaca*) con una alta densidad de planta. Esta masa forestal se encuentra en fase de latizal con árboles que tienen alturas comprendidas entre los 3-6 m. y que presentan poco vigor, al acusar la escasez de suelo, el régimen de precipitaciones y la presión de la procesionaria.

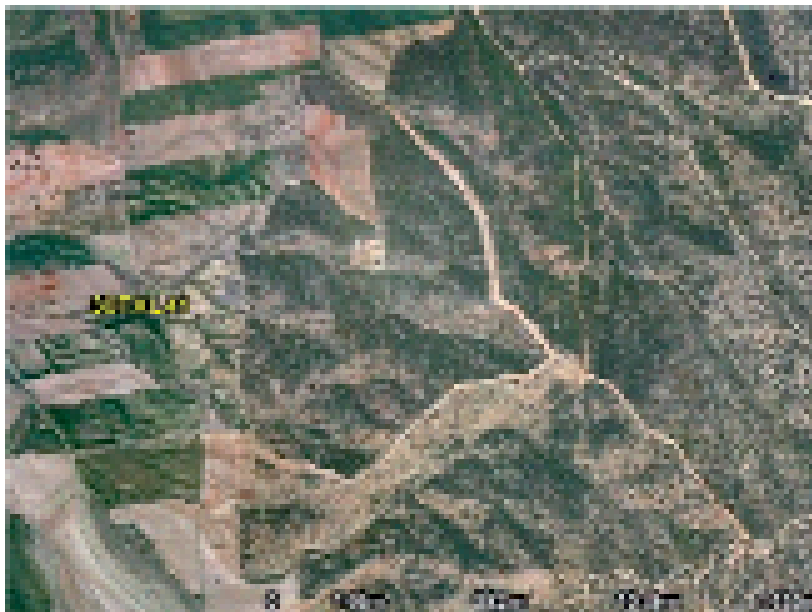
Vista aérea de los cortafuegos entre el pinar de repoblación.

En dichas obras se crearon diversos cortafuegos de 20 m. de anchura entre los que se hallan los tres que son objeto de esta experiencia. Para ello, una pala excavadora retiró la vegetación y la escasa capa de suelo existente, acumulándola en los márgenes. Quedó entonces la roca madre al descubierto cubierta parcialmente con restos de los horizontes edáficos inferiores. Sobre 1992 se realizó el único desbroce que han recibido, empleándose también maquinaria pesada para eliminar la vegetación arbustiva colonizadora.

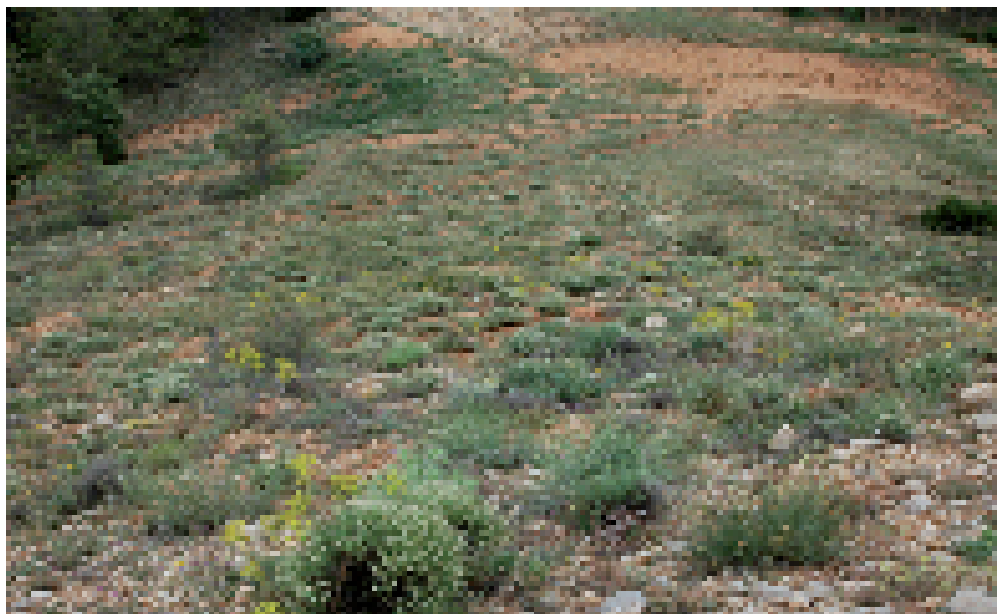
El matorral de caméfitos coloniza el cortafuegos tras la última labor.

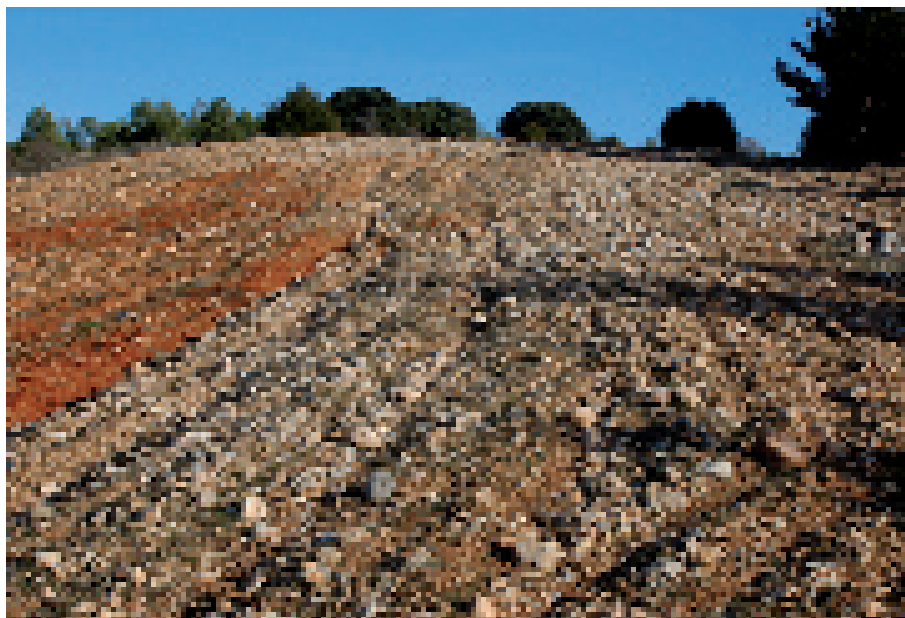
Sembrado de centeno en el cortafuegos 1.

Fue sembrado con pipirigallo en 2004 mediante abonadora, a razón de 150 Kg./Ha, densidad alta para compensar la incertidumbre de su mala sementera. Posteriormente fue envuelto con una pasada de cultivador. Desde entonces el suelo del cortafuegos no ha recibido labor alguna en los tres años en los que se mantuvo el cultivo.

Se realizó el primer aprovechamiento a diente entrando el ganado unas cuatro veces por temporada. El rebaño es de 600 cabezas y el pastoreo se hace con el sistema de careo, es decir, con una baja concentración. Esto se repitió dos años agrícolas más. En todo este tiempo no se realizó labor alguna. Al perder vitalidad la planta de pipirigallo, la parte inferior del cortafuegos fue laboreada en otoño de 2008 y sembrada centeno.

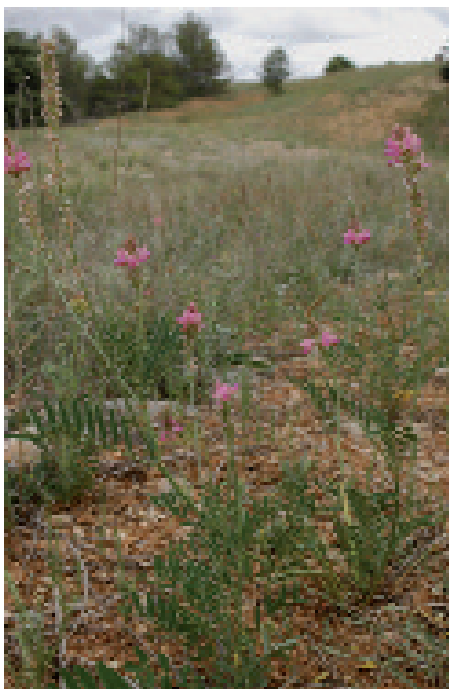
Pipirigallo (o esparceta) en plena floración (Junio 2009).

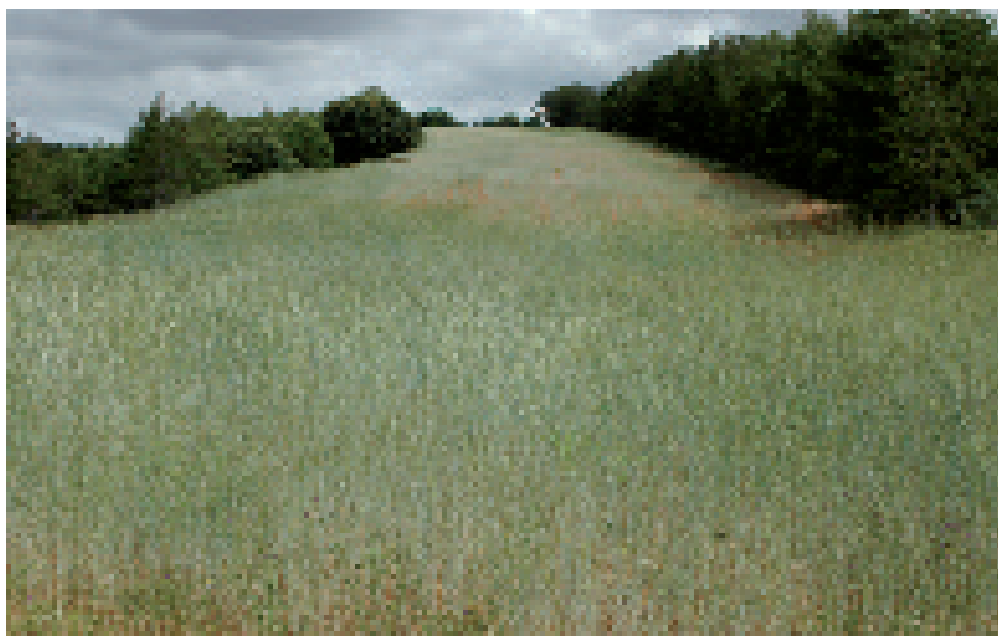
Mieses de centeno unos días antes del pastoreo intensivo (Junio 2009).

Las partes aéreas de las plantas cultivadas, es decir, la roseta foliar y los tallos de la inflorescencia en el pipirigallo y los restos de las cañas y hojas secas del centeno recubren parcialmente la superficie del terreno ejerciendo una escasa, pero no desdeñable, protección ante el *splash*. Así mismo, junto con las partes subterráneas y tras su laboreo enriquecen en materia orgánica el suelo mejorando su textura, favoreciendo la infiltración y su capacidad de retención hídrica.

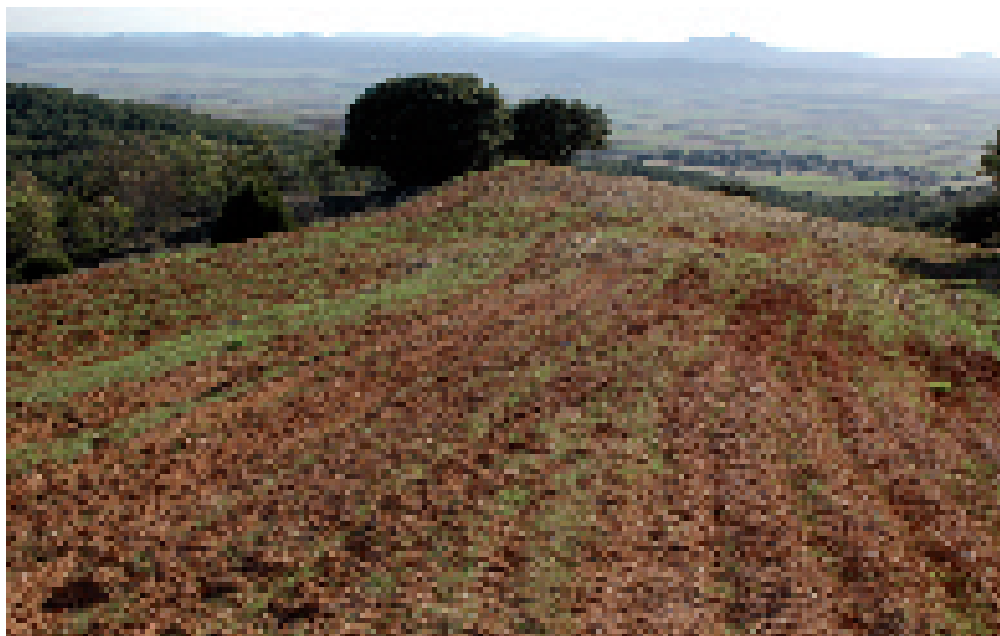
Sembrado de centeno en el cortafuegos 2.

Este cortafuegos fue puesto en cultivo en el año 2005 sembrándose desde entonces sin interrupción con cereal (centeno y avena) siempre mediante sobresiembra realizada con abonadora. La única labor anual consiste en una pasada de cultivador para envolver la semilla. En dicha operación, y de modo gradual, el ganadero ha procurado extender las bandas laterales de tierra vegetal para ir mejorando las cualidades del suelo.

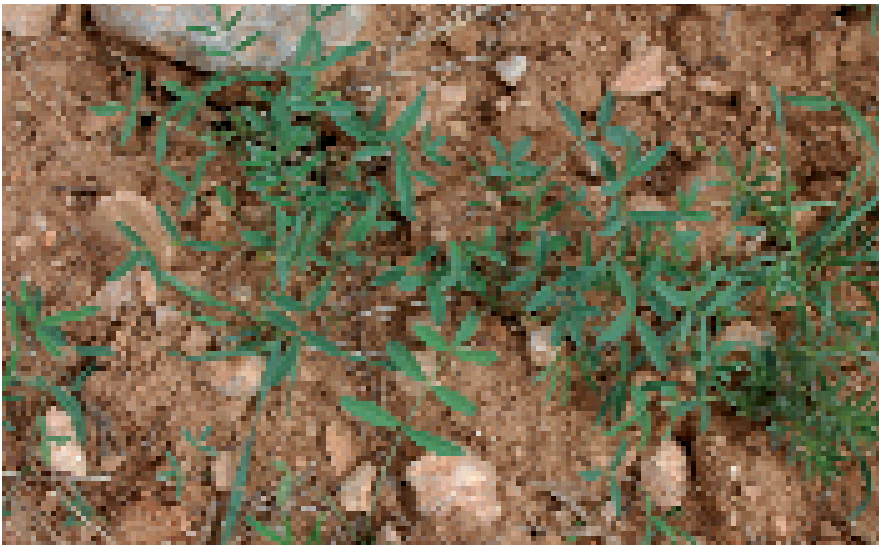
Plántulas de pipirigallo.

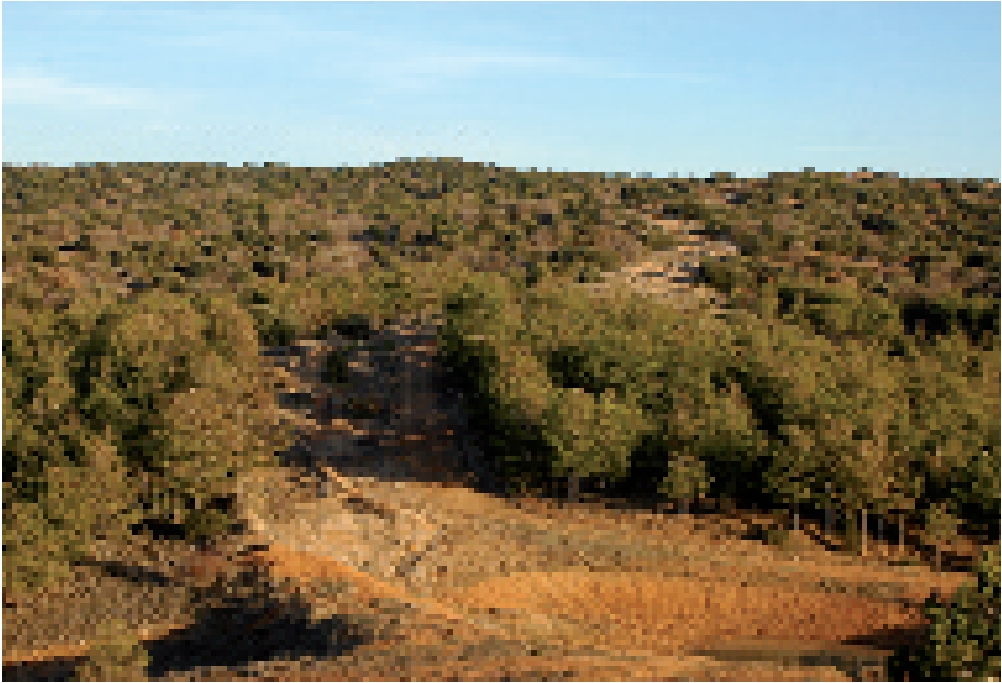
La balsa recoge la escorrentía de los cortafuegos.

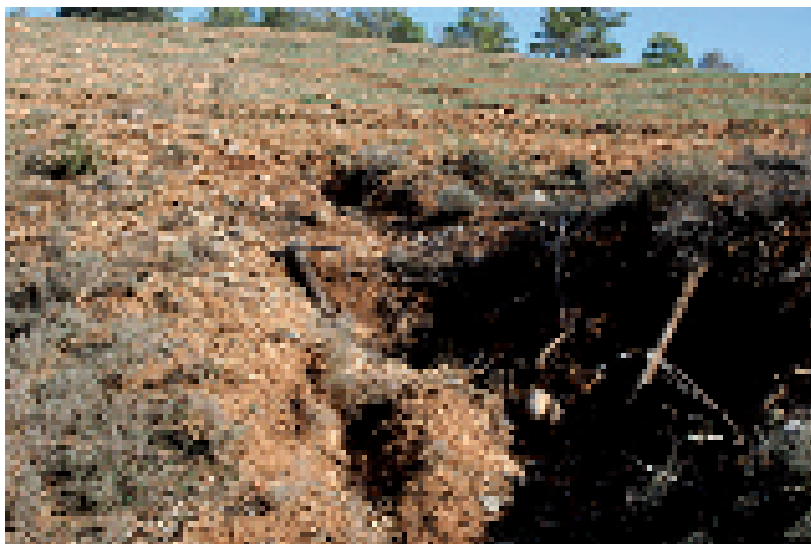
Restos de gully en el extremo inferior del cortafuegos 2.

Se encuentra en la parte baja del tramo sembrado de centeno. El paso del cultivador tras la siembra del último otoño ha borrado la continuidad entre un posible surco dentro del cortafuegos y el inicio del surco que se introduce en el pinar. La fuerte pendiente, la continuidad de la ladera y el relieve existente parecen apuntar a la existencia de un reguero dentro del cultivo de unos 15 cm. de profundidad, 30 cm. de anchura y unos 15 m. de longitud.

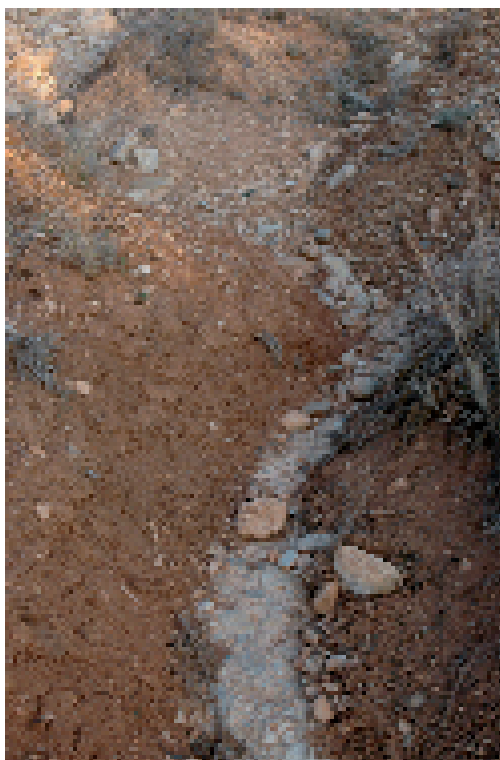
Los conglomerados de clastos calcáreos afloran al erosionarse las arcillas que las recubren.

El sustrato es, en general, muy poco permeable. Los conglomerados están constituidos mayormente por clastos calizos entre los que intercalan una matriz arcillosa y cuyo conjunto está aglutinado por un cemento de carbonato cálcico. Las arcillas, por otra parte, aún resultan menos propicias para la infiltración del agua.

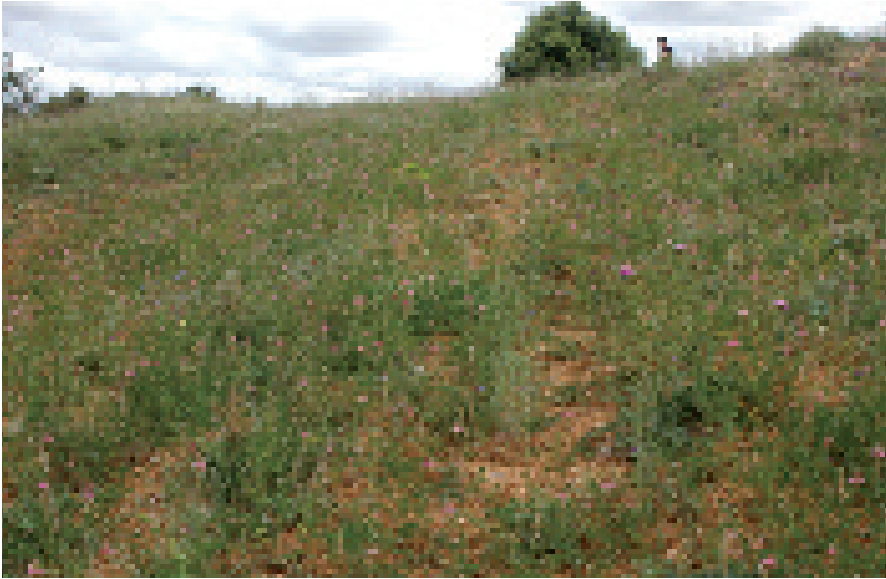
Parte vegetativa del pipirigallo al final de la floración.
