LA TORRE DE LA IGLESIA PARROQUIAL DE SAN MARTÍN DEL RÍO (TERUEL)

Tomás Guitarte Gimeno*

Resumen.- *Extracto del proyecto de restauración de la torre mudéjar de San Martín del Río, redactado en 1994 para el Gobierno de Aragón y con la finalidad de una futura y necesaria restauración por su actual deficiente estado de conservación y el riesgo de desprendimientos de cascotes.*
Estudio que se complementa con la descripción artística del edificio y referencias históricas de su construcción y de anteriores restauraciones efectuadas.

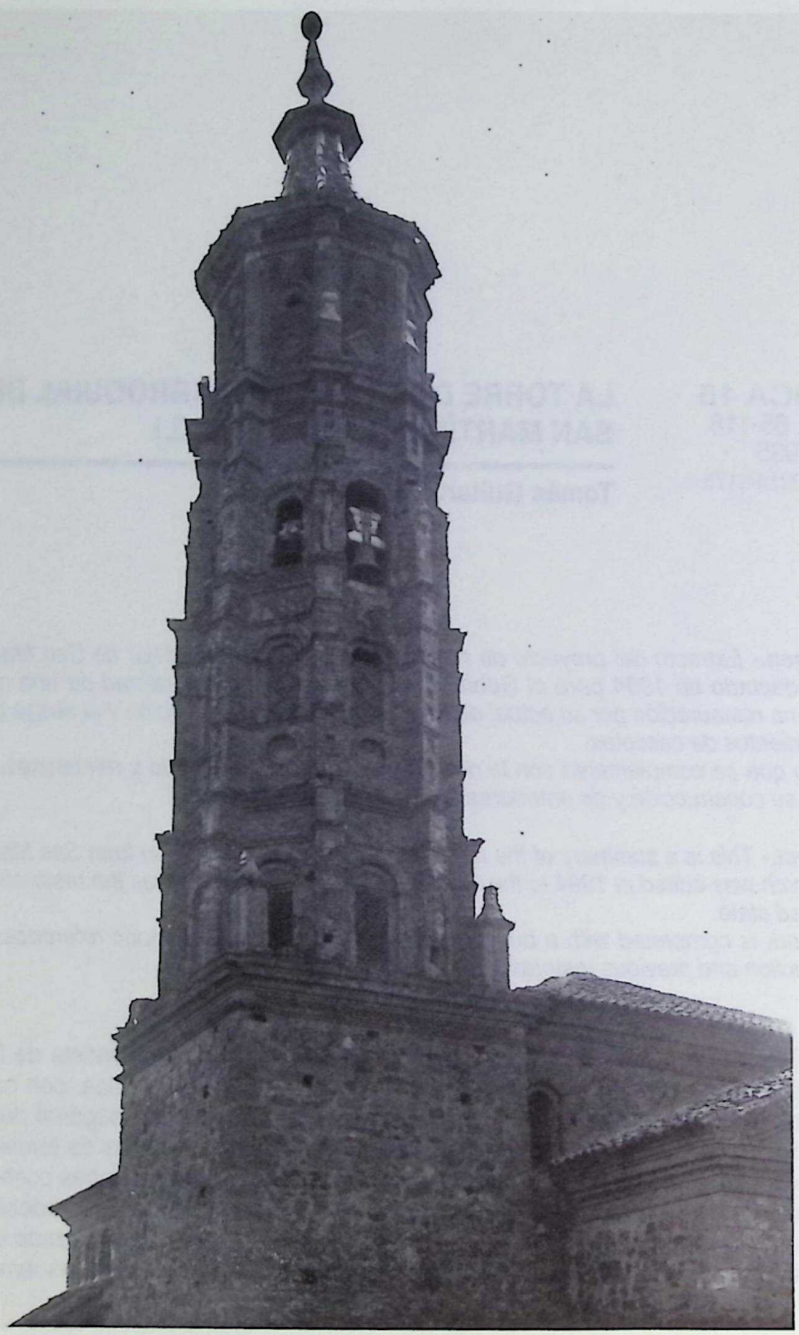
Estado de la torre en 1947.
Foto: Archivo Mas. Barcelona.

Respecto al chapitel que remata la torre, se pretende recuperar tanto la forma como los materiales del que existió antes de la intervención de 1952, para lo cual se ha contado con una fotografía de 1947 del Instituto Amatller de Arte Hispánico (Archivo Mas. Barcelona), facilitada por el Servicio de Arquitectura de la Diputación General de Aragón.

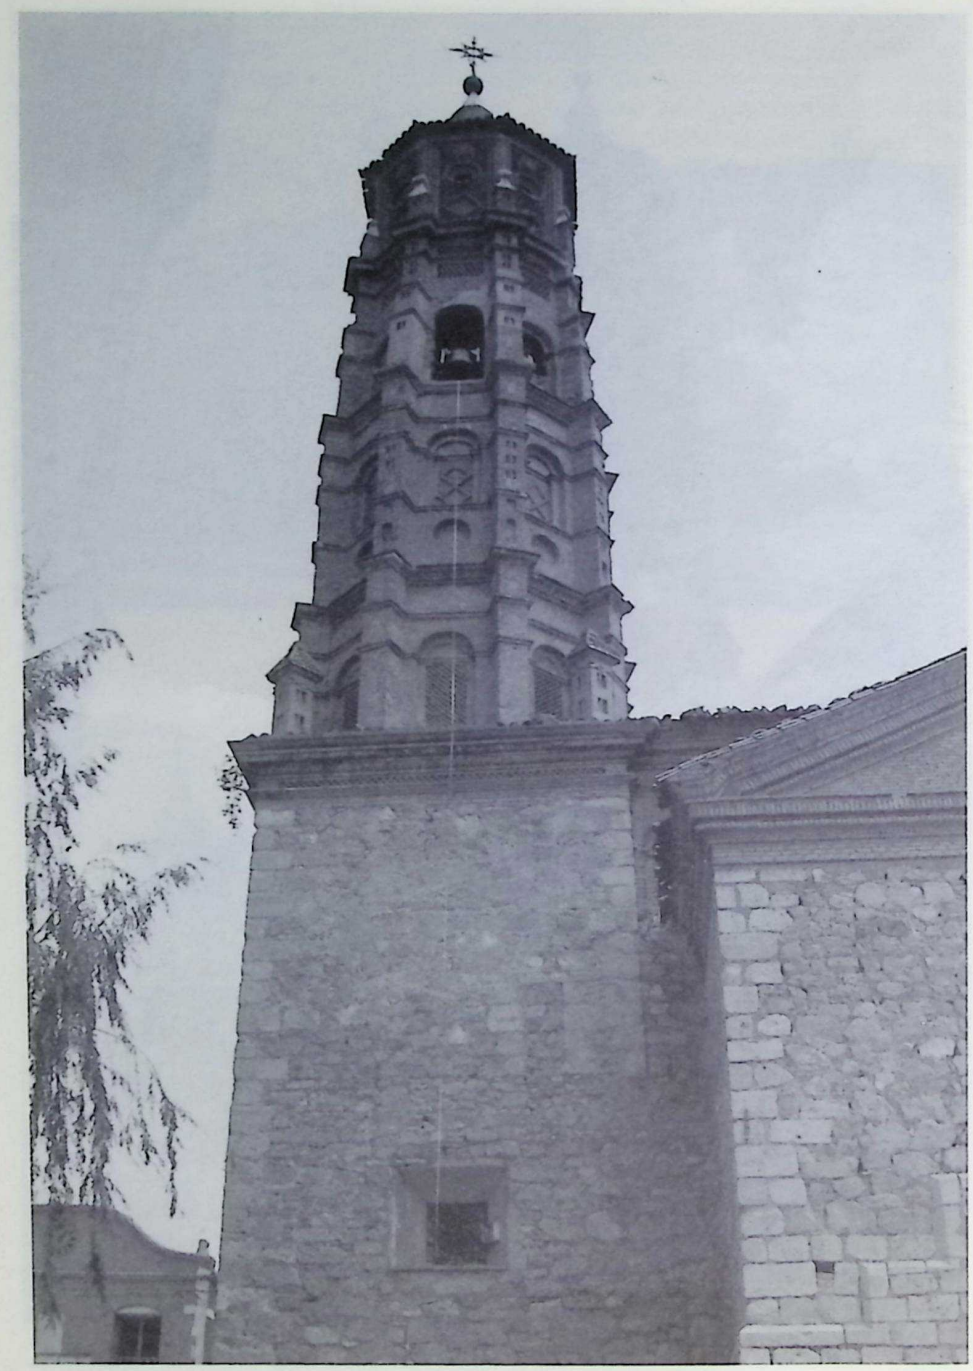
Vistas generales.
Foto: T. Guitarte, 1994.

La torre vista desde el este.
Foto: T. Guitarte, 1994.

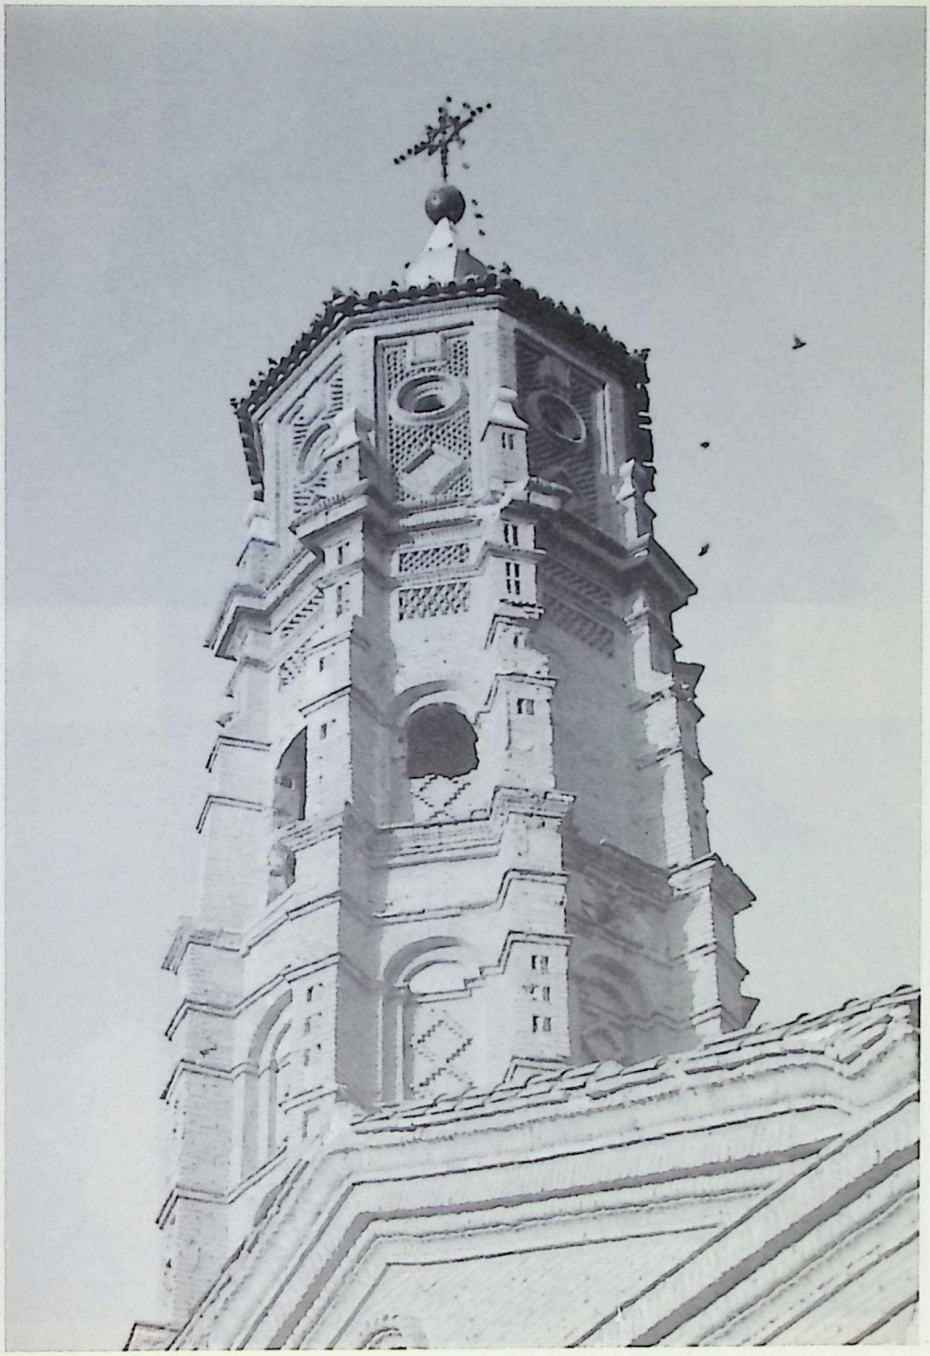
La torre vista desde la plaza de la Iglesia.
Foto: T. Guitarte, 1994.

La torre vista desde la plaza.
Foto: T. Guitarte, 1994.
