## Actuaciones de conservación en la iglesia de la Asunción de Luco de Jiloca

**RESUMEN.** Este artículo se centra en la intervención realizada en la Iglesia de la Asunción de Luco de Jiloca, especialmente en los trabajos efectuados en los bienes muebles tras las obras de rehabilitación del edificio. Todo ello desde una perspectiva en la que los procedimientos conservativos adquieren gran importancia para garantizar la permanencia de nuestro patrimonio cultural.

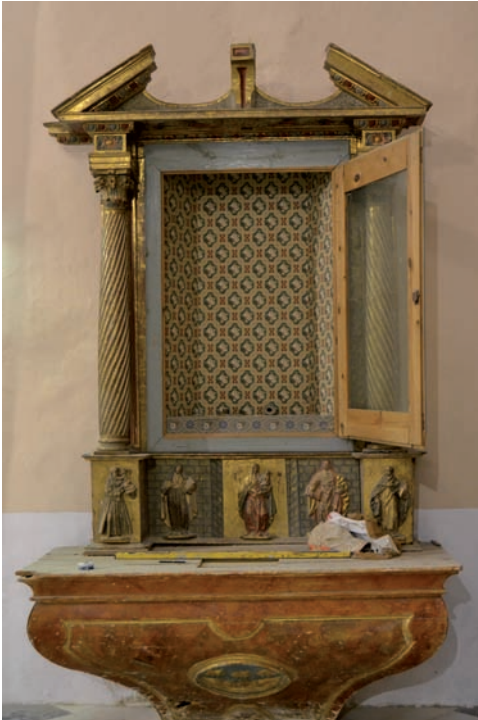
Como ya se ha comentado, de forma general se puede decir que en todos los retablos y piezas de la iglesia se realizó el mismo tratamiento de carácter conservativo, basado en la eliminación de la suciedad superficial no adherida a la superficie mediante medios mecánicos. Esta suciedad consistía en una gruesa capa de polvo blanquecino provocado por la obra y al polvo acumulado con el paso del tiempo. Sin embargo además de esta actuación general, en cada caso se realizaron otros procesos determinados por la necesidad de cada pieza. Por ejemplo en el retablo de Santo Cristo y en el retablo de la Inmaculada se intervino además con finalidad estética, puesto que se cubrieron los fondos con nuevas telas más acordes a la estética de la pieza. Además en el retablo de la Inmaculada se eliminó un elemento extemporáneo como era la puerta con cristal que lo convertía en vitrina, ya que no había justificación histórica para mantenerlo.

Estado inicial.

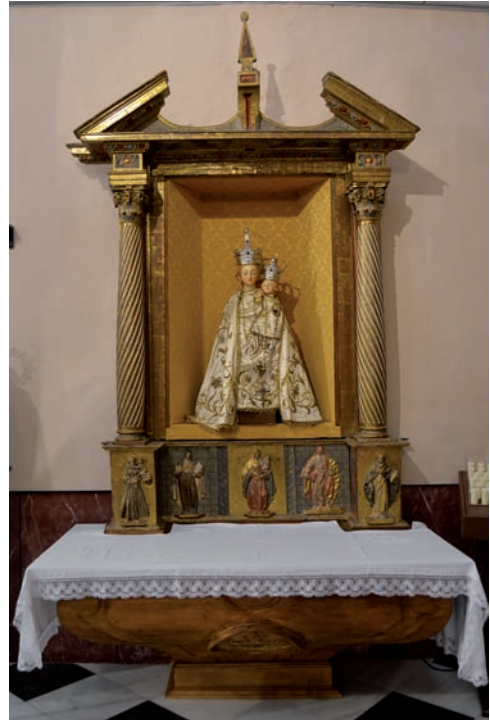
Estado final.

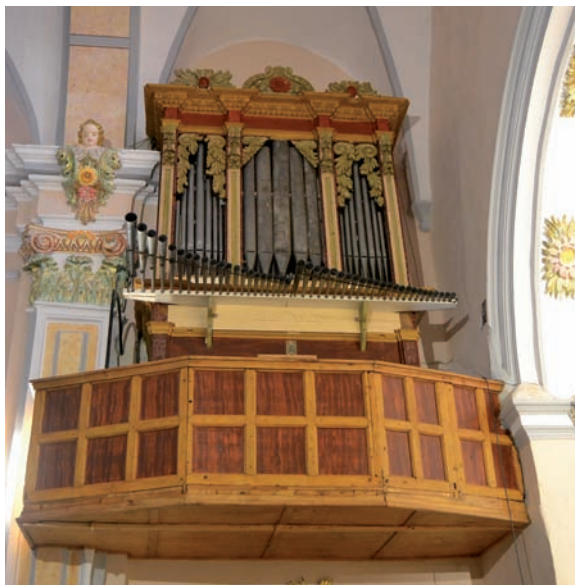
Estado final.

Otras piezas han sido intervenidas para devolverles su funcionalidad puesto que se encontraban fracturadas y no era posible su colocación en la iglesia. Entre ellas debemos destacar el facistol, atril de cuatro caras situado en el coro y cuya función es la de sostener los libros de canto, la pila de agua bendita y la pila lavatorio situada en la sacristía.
