## Retablo gótico San Juan Bautista. Cutanda. Documentación y restauración

Belén Díez Atienza\*

Pedro Luis Hernando Sebastián\*\*

**RESUMEN.** El retablo de San Juan Bautista ubicado en la iglesia parroquial de la Asunción de Nuestra Señora de Cutanda ha sido recientemente objeto de un proceso de restauración. Ejecutado en un estilo gótico tardío para la ermita de San Juan Bautista de la misma localidad, representa distintas escenas de la vida del santo.

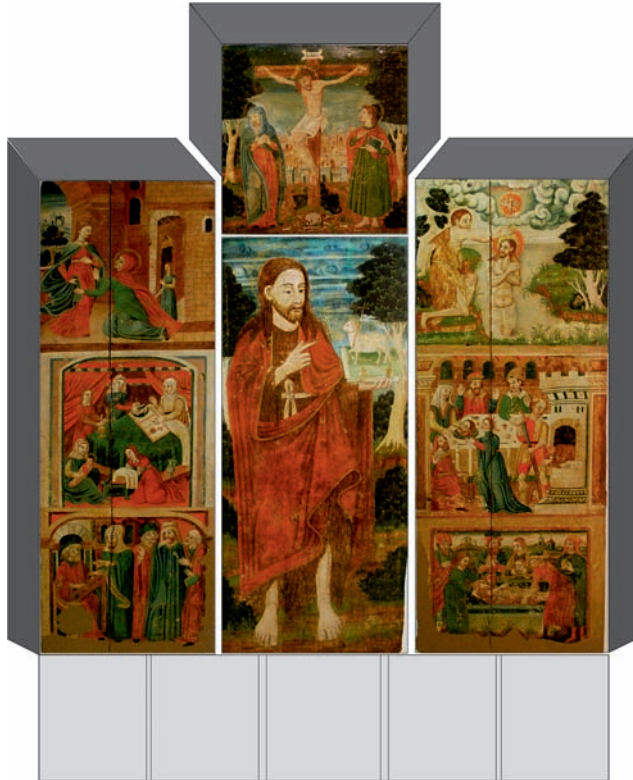
El estado de conservación y la información oral transmitida por los habitantes de Cutanda son los únicos testigos que conocen que la obra se vio sometida a diferentes modificaciones (Fig.6), ubicaciones y añadidos o pérdidas de piezas que pondrían el conjunto. Todos ellos se habrían dado en su ubicación primigenia, la ermita, donde ha se encontraba hasta esta última década.

Como remate decorativo de unión entre el soporte pictórico y las pulseras contaba con molduras ornamentales de madera dorada, muy debilitada al haber sido atacada por insectos y clavadas al conjunto, faltando algunas de sus partes. Piezas completamente actuales, pues se observa que pertenecen a diseños tipo hechos con fresa multiperfilar como los empleados para tapacantos en trabajos de marquetería. Debido a su mal estado e inadecuado se procedió a su retirada y almacenaje durante los trabajos de restauración.

Figura 6. Reproducción hipotética de su estado original.
